Sistema Aquífero Urucuia: as características de ambiente de sedimentação, formado por depósitos continentais fluvio-eólicos de composição homogênea, associados ao relevo plano e à vegetação de cerrado reduzem a velocidade de escoamento superficial e elevam as taxas de infiltração. A grande importância dos arenitos da Formação Urucuia reside no seu potencial hidrogeológico, que, devido a sua permeabilidade, favorece o acúmulo de água, funcionando como retroalimentadores dos mananciais hídricos superficiais que nascem no município.

Figura 2: Levantamento planialtimétrico do aterro

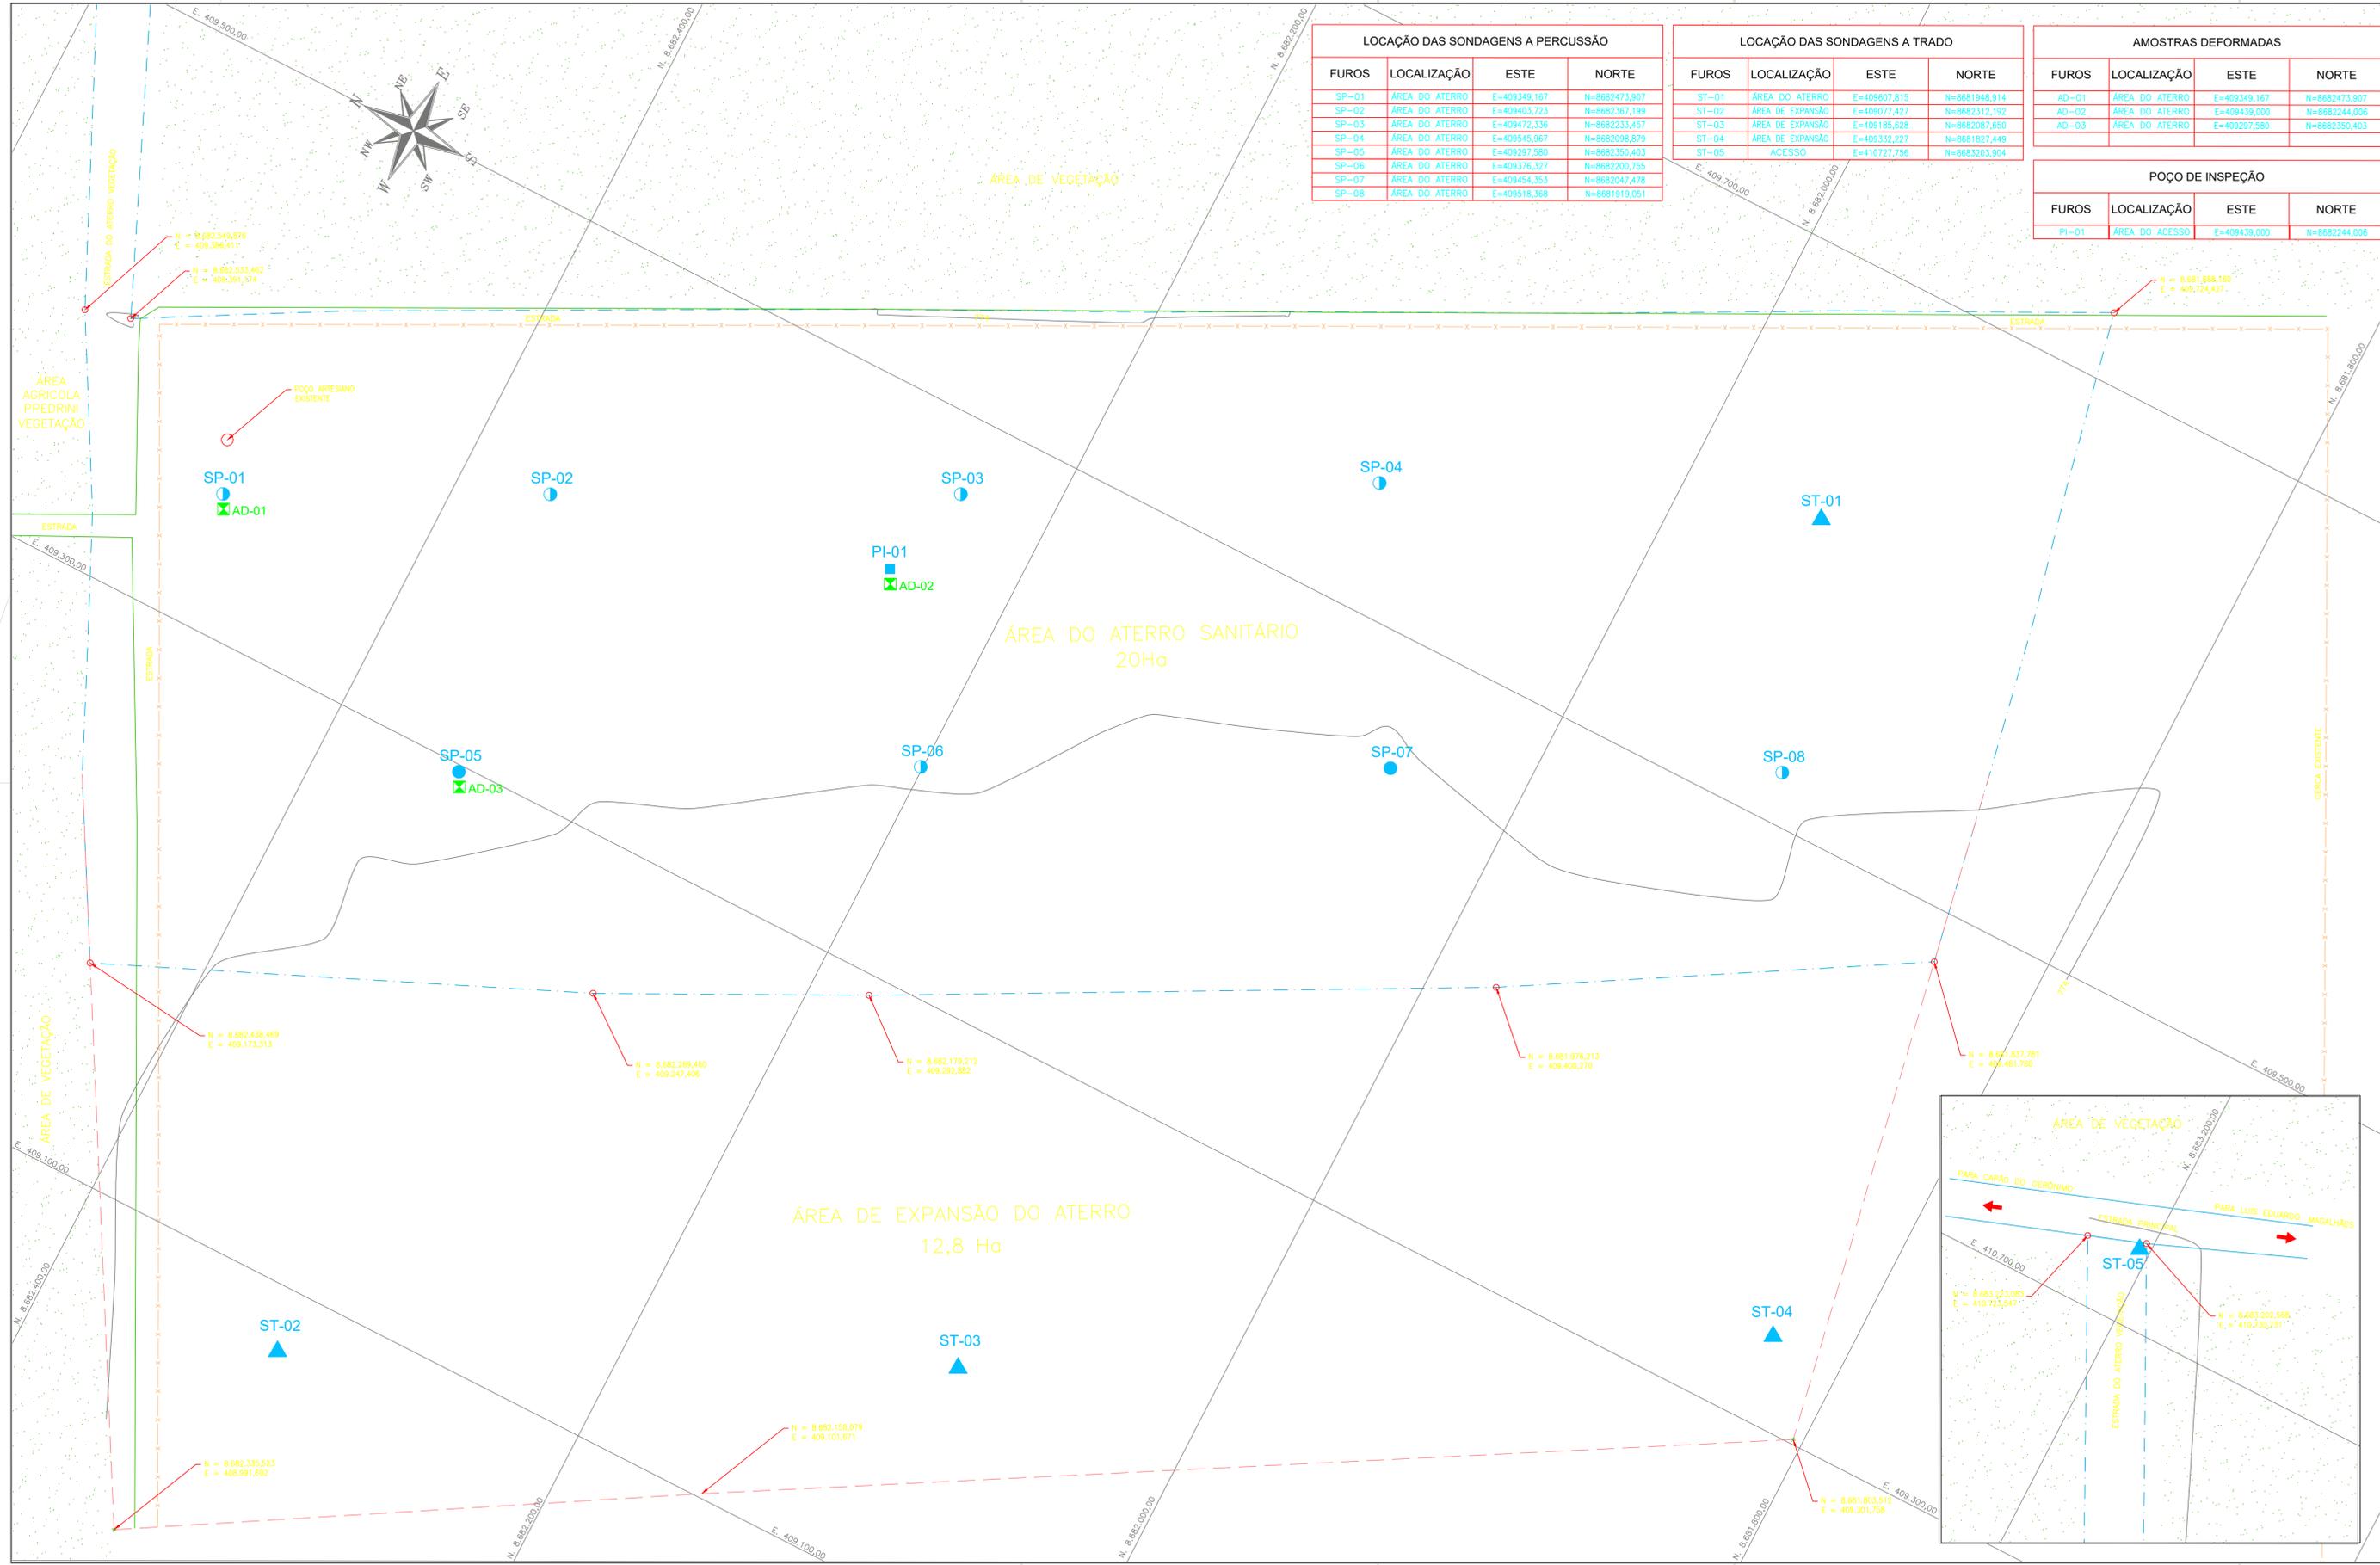
Nº DO DESENHO GEOTECHNIQUE	208.19-ATS-EB-DE-GEO-001	ESCALA	1 : 1000
Nº DO DESENHO CLIENTE		FOLHA	1/1
		REVISÃO	0

LOCAÇÃO DAS SONDAGENS A PERCUSSÃO			
FUROS	LOCALIZAÇÃO	ESTE	NORTE
SP-01	ÁREA DO ATERRO	E=409349,167	N=8682473,907
SP-02	ÁREA DO ATERRO	E=409403,723	N=8682367,199
SP-03	ÁREA DO ATERRO	E=409472,336	N=8682233,457
SP-04	ÁREA DO ATERRO	E=409545,967	N=8682098,879
SP-05	ÁREA DO ATERRO	E=409297,590	N=8682350,403
SP-06	ÁREA DO ATERRO	E=409376,327	N=8682200,755
SP-07	ÁREA DO ATERRO	E=409454,353	N=8682047,478
SP-08	ÁREA DO ATERRO	E=409518,368	N=8681919,051

LOCAÇÃO DAS SONDAGENS A TRADO			
FUROS	LOCALIZAÇÃO	ESTE	NORTE
ST-01	ÁREA DO ATERRO	E=409607,815	N=8681948,914
ST-02	ÁREA DE EXPANSÃO	E=409077,427	N=8682312,192
ST-03	ÁREA DE EXPANSÃO	E=409185,628	N=8682087,650
ST-04	ÁREA DE EXPANSÃO	E=409332,227	N=8681827,449
ST-05	ACESSO	E=410727,756	N=8683203,904

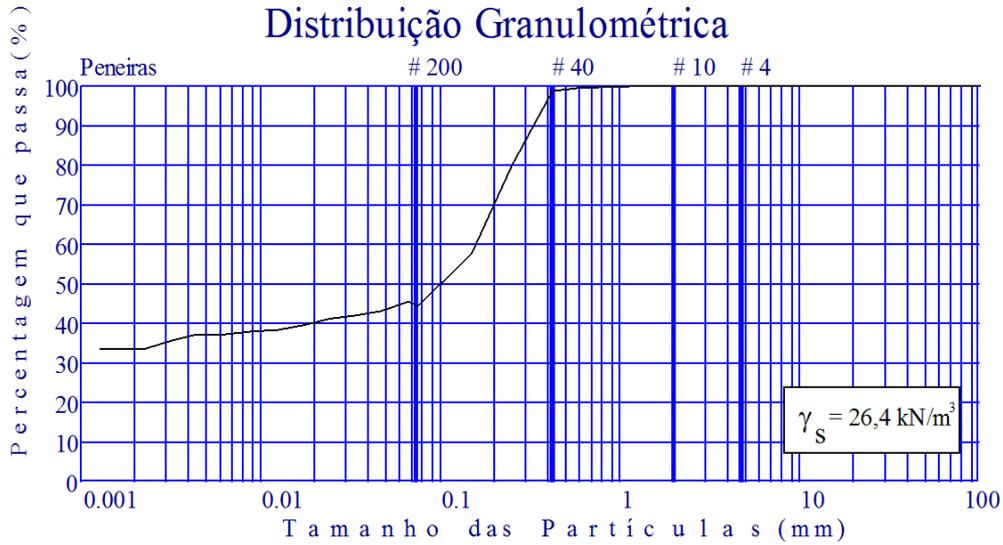
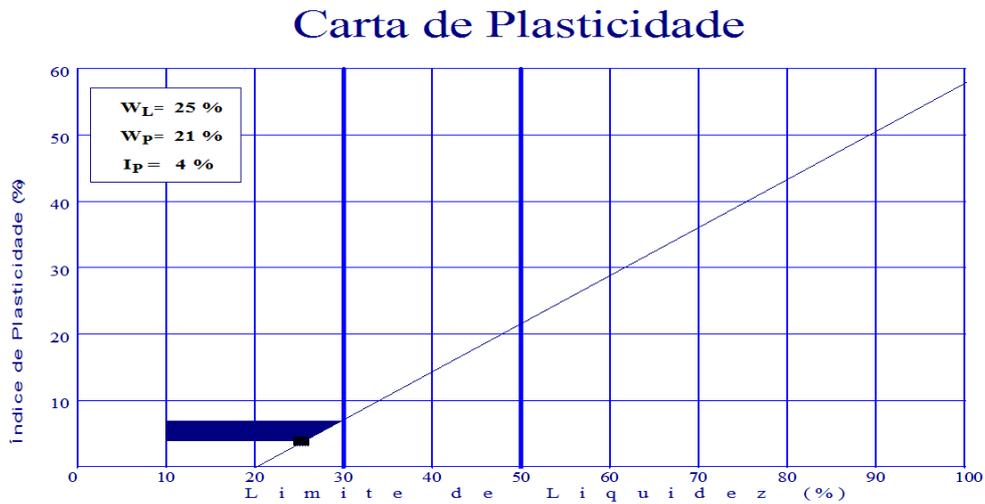
Caracterização - Amostra : 0030

FRAÇÃO DO SOLO	ABNT	DNIT	ISSMGE
Pedregulho	0 %	0 %	0 %
Areia	Grossa 0 %	1 %	0 %
	Média 29 %	-	29 %
	Fina 25 %	54 %	25 %
Silte	12 %	8 %	12 %
Argila	34 %	37 %	34 %
AASHTO : A-4 (2)		USCS : SC-SM

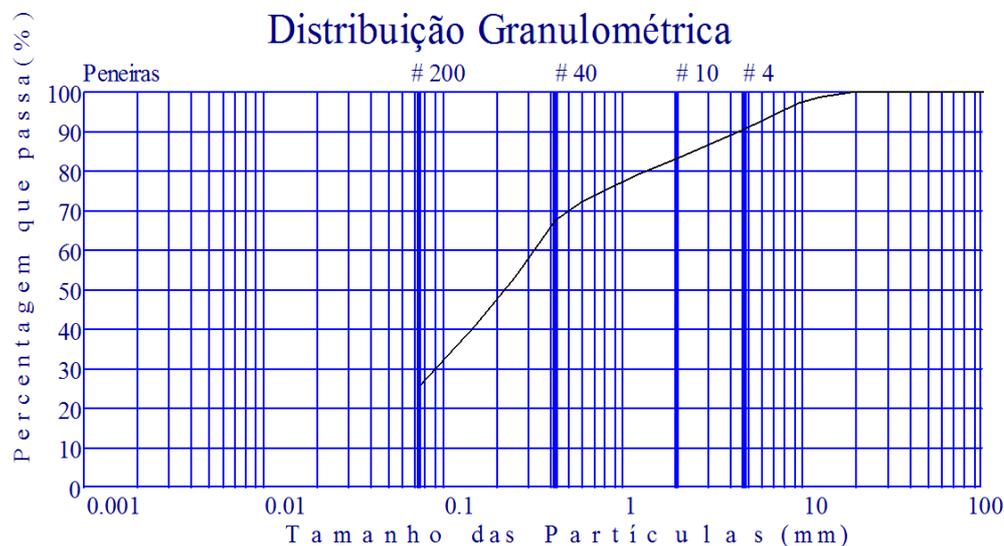
Caracterização - Amostra : 0031

FRAÇÃO DO SOLO	ABNT	DNIT	ISSMGE
Pedregulho	17 %	9 %	17 %
Areia			
Grossa	11 %	23 %	11 %
Média	24 %	--	24 %
Fina	--	41 %	--
Passa na #200	26 %	27 %	26 %
AASHTO : A-2-4 (0)		USCS : SM

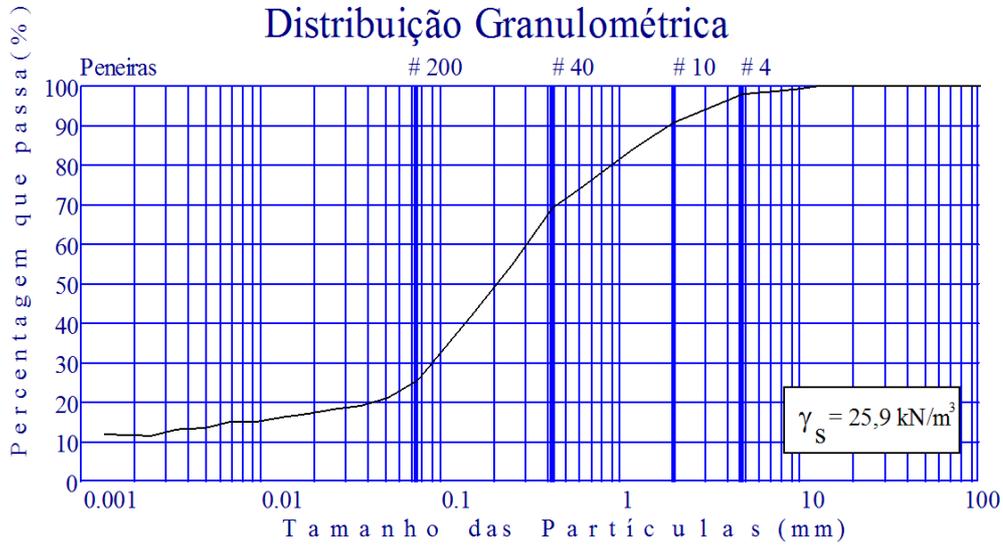
Caracterização - Amostra : 0032

FRAÇÃO DO SOLO	ABNT	DNIT	ISSMGE
Pedregulho	9 %	2 %	9 %
Areia	17 %	29 %	17 %
	25 %	--	25 %
	26 %	43 %	26 %
Silte	11 %	12 %	11 %
Argila	12 %	14 %	12 %
AASHTO : A-2-4 (0)		USCS : SM

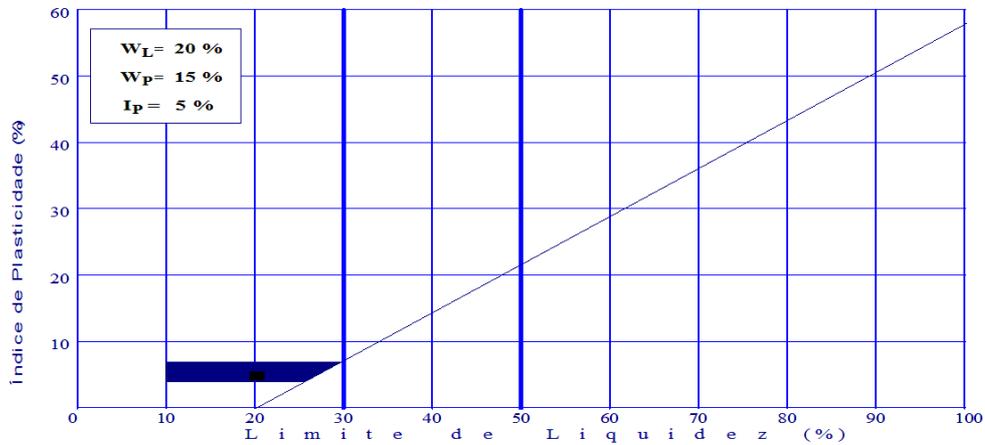
Carta de Plasticidade

FRAÇÃO DO SOLO	ABNT	DNIT	ISSMGE
Pedregulho	0 %	0 %	0 %
Areia	Grossa 2 %	6 %	2 %
	Média 38 %	—	38 %
	Fina 17 %	61 %	17 %
Silte	9 %	-3 %	9 %
Argila	34 %	36 %	34 %
AASHTO : A-2-4 (0)		USCS : SC-SM

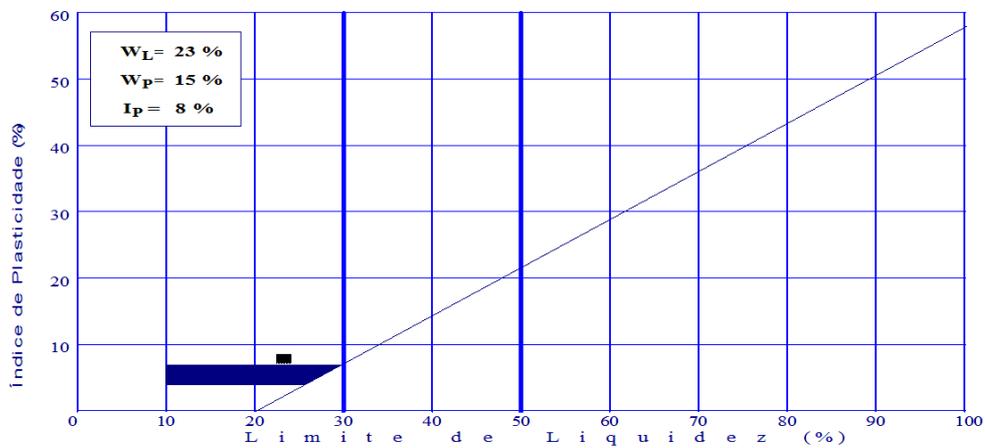
Carta de Plasticidade

FRAÇÃO DO SOLO	ABNT	DNIT	ISSMGE
Pedregulho	0 %	0 %	0 %
Areia	Grossa 3 %	7 %	3 %
	Média 38 %	-	38 %
	Fina 32 %	61 %	32 %
Silte	4 %	7 %	4 %
Argila	23 %	25 %	23 %
AASHTO : A-2-4 (0)		USCS : SC

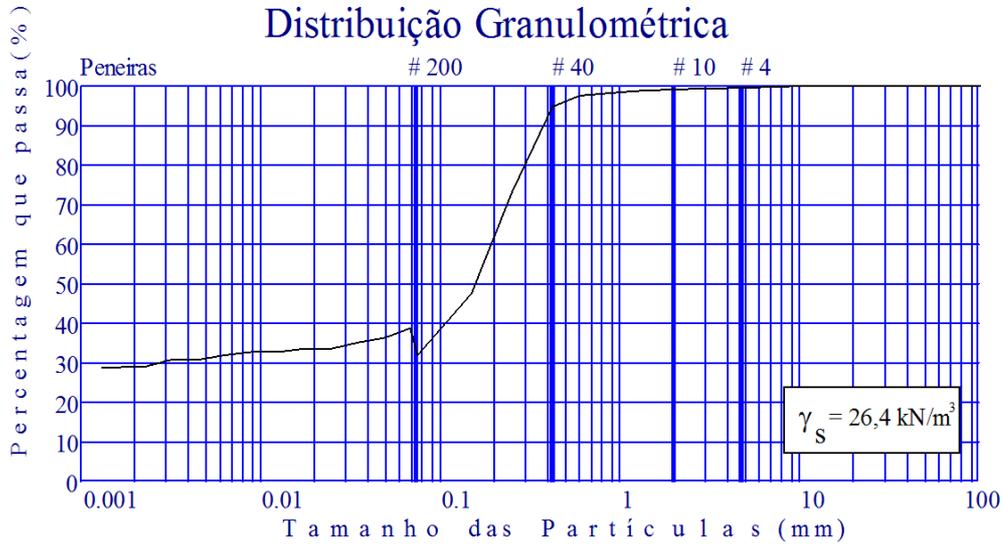
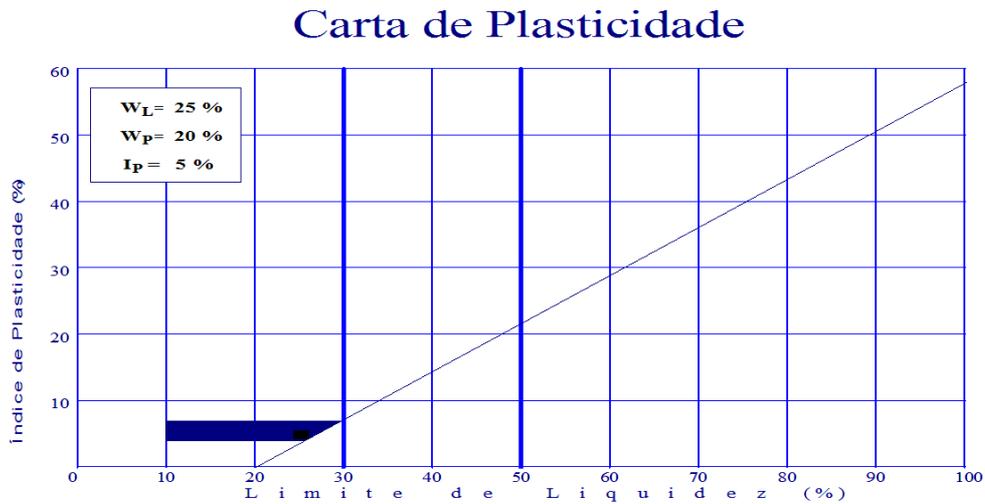
Caracterização - Amostra : 0035

FRAÇÃO DO SOLO	ABNT	DNIT	ISSMGE
Pedregulho	1 %	0 %	1 %
Areia			
Grossa	1 %	5 %	1 %
Média	36 %	—	36 %
Fina	24 %	63 %	24 %
Silte	9 %	1 %	9 %
Argila	29 %	31 %	29 %
AASHTO : A-2-4 (0)		USCS : SC-SM

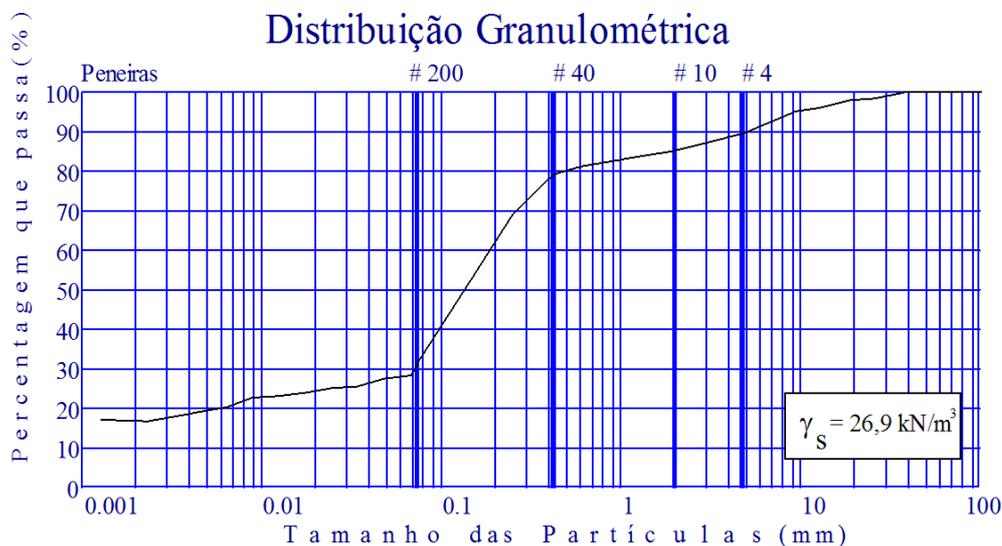
Caracterização - Amostra : 0036

FRAÇÃO DO SOLO	ABNT	DNIT	ISSMGE
Pedregulho	15 %	10 %	15 %
Areia	4 %	10 %	4 %
	19 %	--	19 %
	34 %	47 %	34 %
Silte	11 %	13 %	11 %
Argila	17 %	20 %	17 %
AASHTO : A-2-4 (0)		USCS : SM

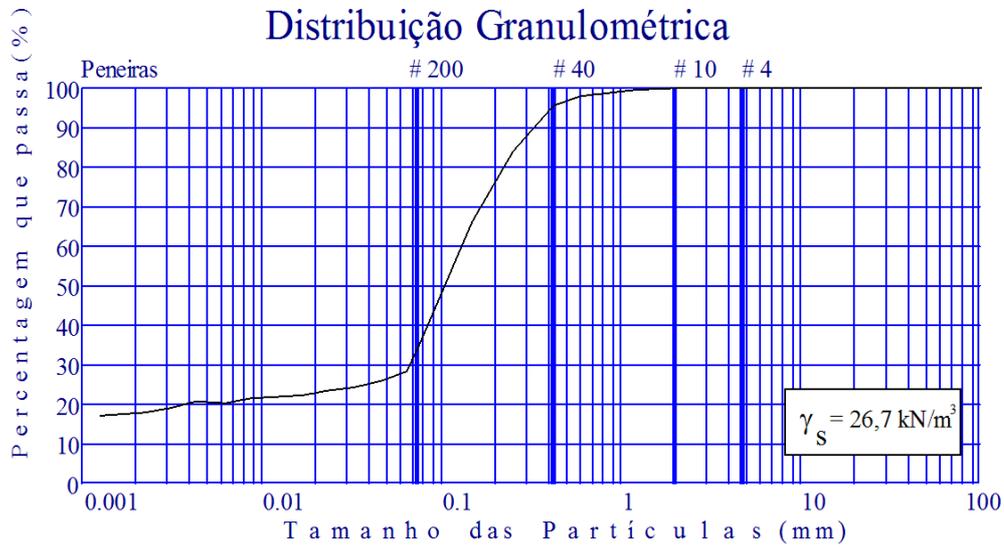
Caracterização - Amostra : 0037

FRAÇÃO DO SOLO	ABNT	DNIT	ISSMGE
Pedregulho	0 %	0 %	0 %
Areia	Grossa	5 %	2 %
	Média	--	22 %
	Fina	61 %	48 %
Silte	10 %	13 %	10 %
Argila	18 %	21 %	18 %
AASHTO : A-2-4 (0)		USCS : SM

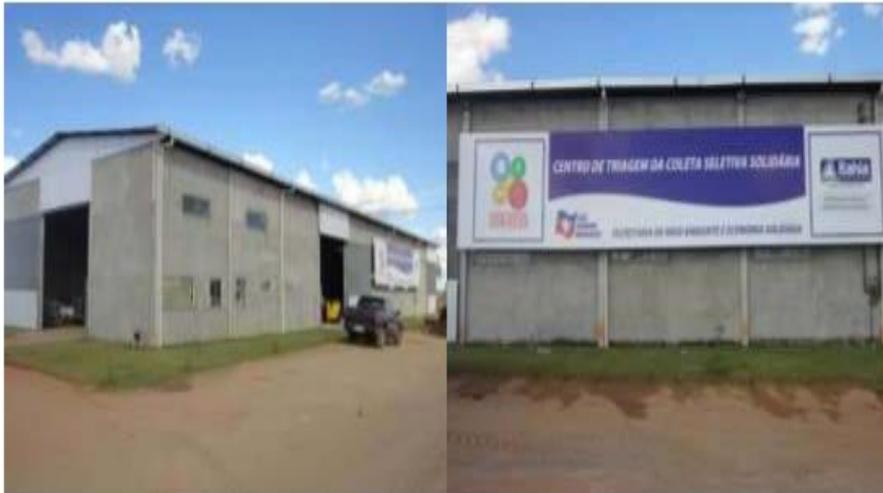
A Foto 3.1 a seguir mostra o galpão de triagem dos resíduos reciclados implantado pela Prefeitura com o desenvolvimento de cooperativa específica para este fim.

FOTO 3.1 - Galpão de triagem de resíduos reciclados.

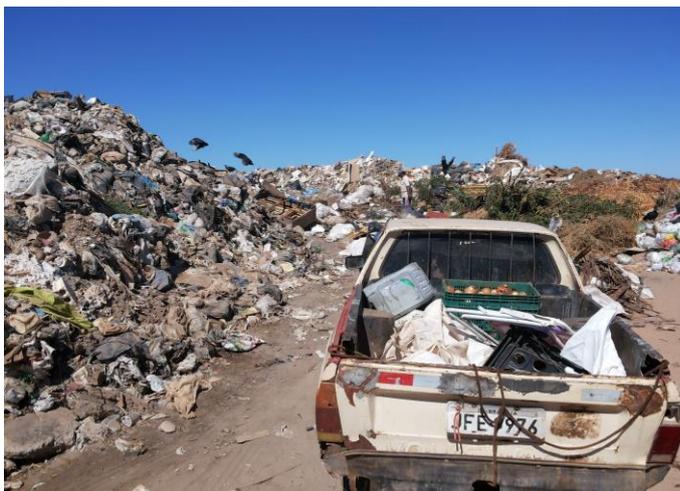
FOTO 3.2 - Vista do lixão onde se observa a disposição aleatória e irregular dos resíduos.

As Fotos 3.2 e 3.3 mostram o lixão com a disposição de resíduos sem qualquer tipo de controle por particulares no interior do mesmo e a ausência de separação por tipo de resíduo.

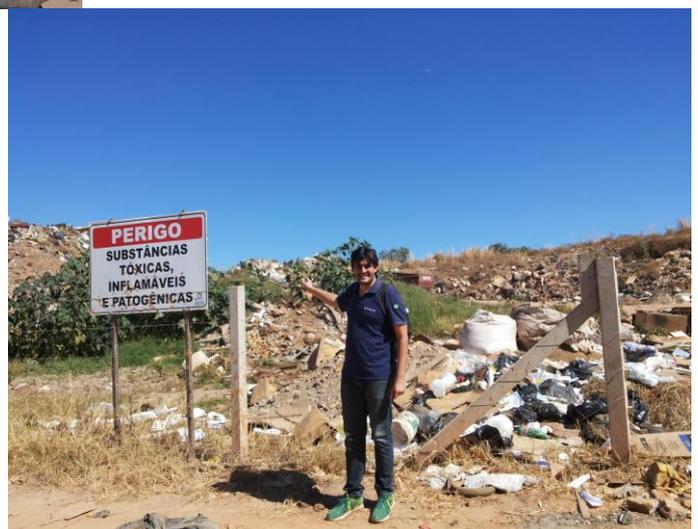
FOTO 3.3 - Destaque para o resíduo plástico misturado ao resíduo de construção civil.

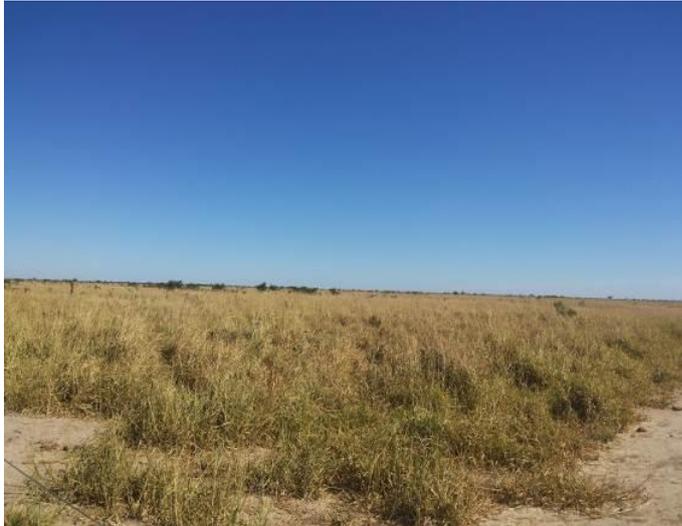
FOTO 4.2 - Área de 20 ha delimitada pelo Decreto N° 64/2019, de 21 de fevereiro de 2019 para implantação do aterro sanitário de Luís Eduardo Magalhães, com relevo plano de baixa declividade com vegetação rasteira.

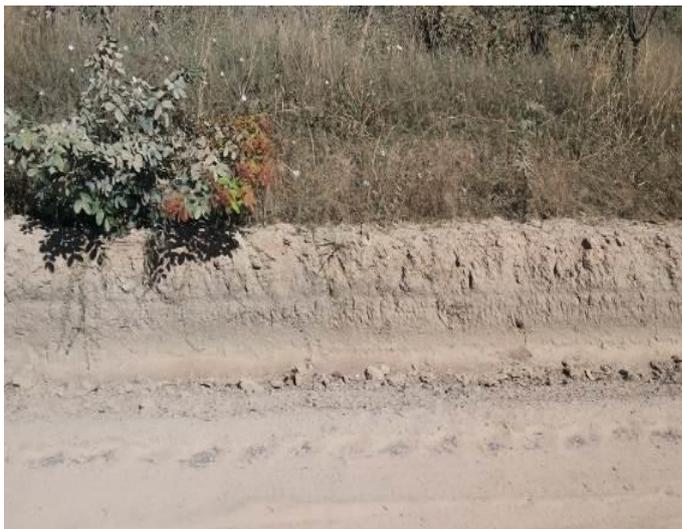
FOTO 4.4 - Corte lateral do solo na região do futuro aterro mostrando a ocorrência de solos arenosiltosos, que não poderão ser utilizados na camada de impermeabilização do aterro.

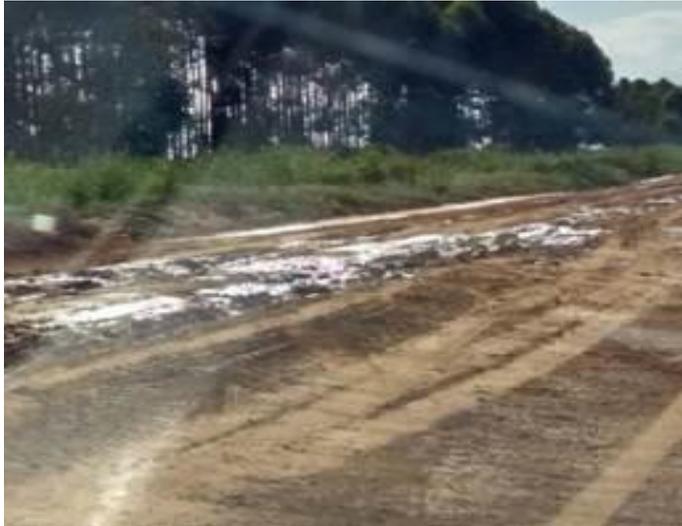
FOTO 4.5 - Detalhe de um trecho do acesso existente a área do aterro, bastante afetado pelas chuvas, impedindo o tráfego de caminhões.

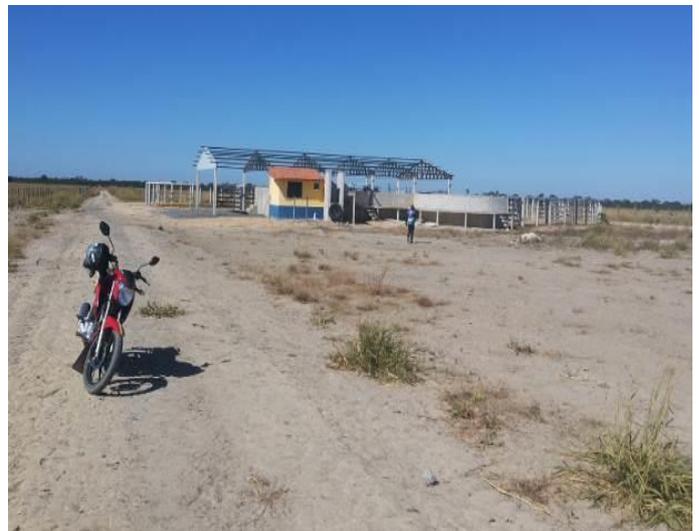
FOTO 4.6 - Acesso existente do lado da área do futuro aterro que deverá ser pavimentado para atender ao tráfego de caminhões de lixo, principalmente nos períodos chuvosos.

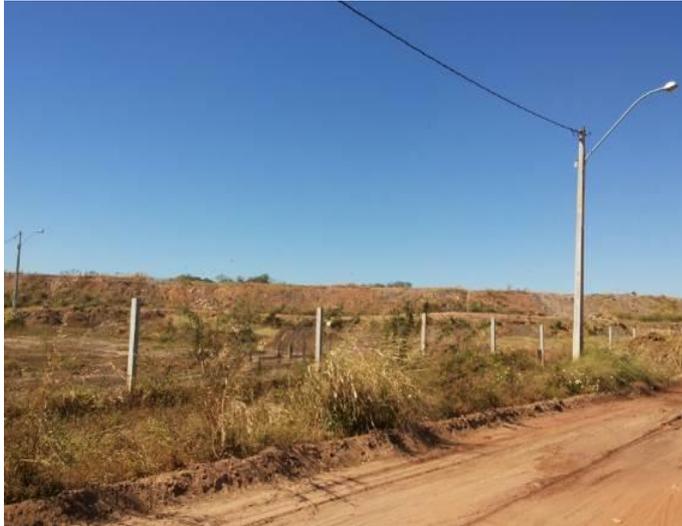
FOTO 4.11 - Vista do lixão de Luís Eduardo Magalhães, podendo-se ver ao fundo um aterro de lixo com altura de cerca de 10,0 m. No entorno do lixão estão sendo demarcados lotes urbanos.

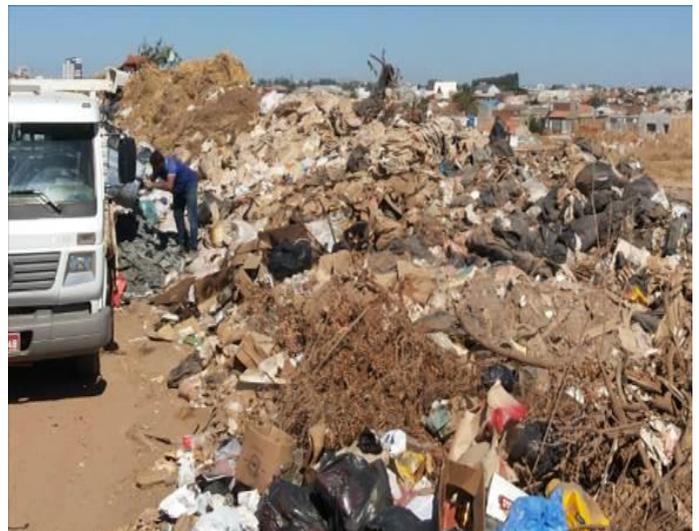
FOTO 4.12 - Vista do lixão nas proximidades da Cidade Universitária e do Residencial 90, o qual foi implantado com a promessa na época que brevemente seria encerrado.

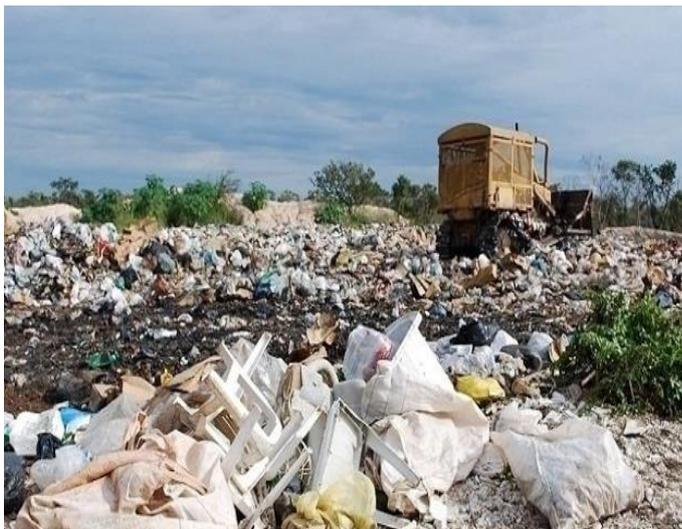
FOTO 4.13 - Trator de esteira fazendo o espalhamento dos resíduos lançados no lixão, sendo este serviço realizado em alguns períodos do ano.

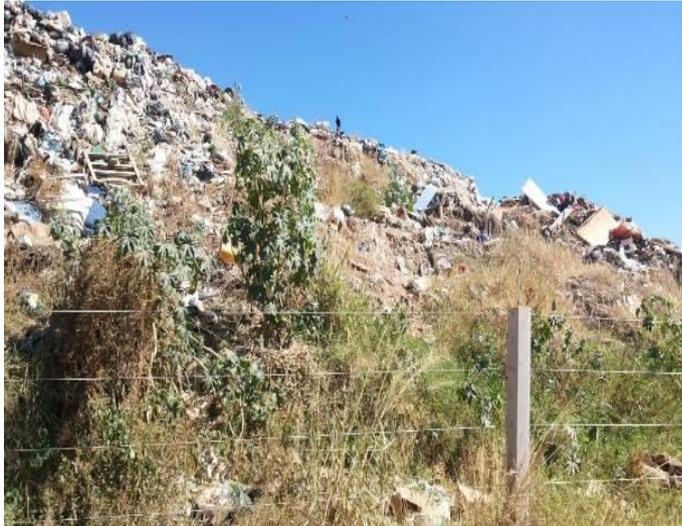
FOTO 4.14 - Detalhe do aterro lançado sem nenhum controle, sem recobrimento, exposto a ação dos catadores e as intempéries, contaminando toda área com chorume.

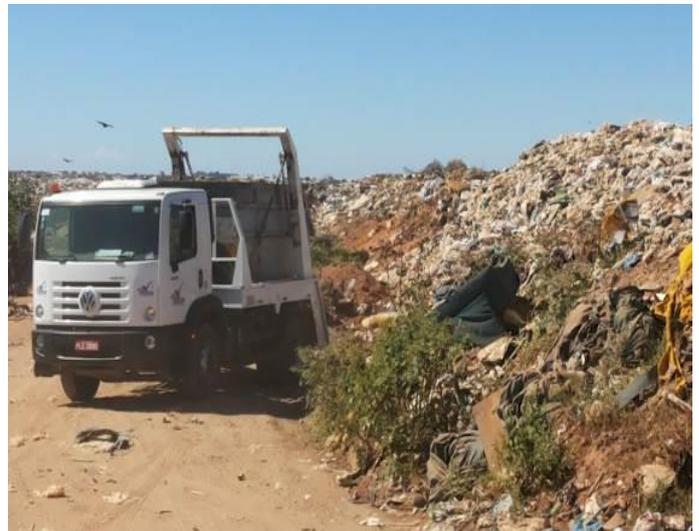
FOTO 4.15 - Lançamento de resíduos de construção e demolição (RCD), junto ao lixo doméstico, sem qualquer tipo de controle.

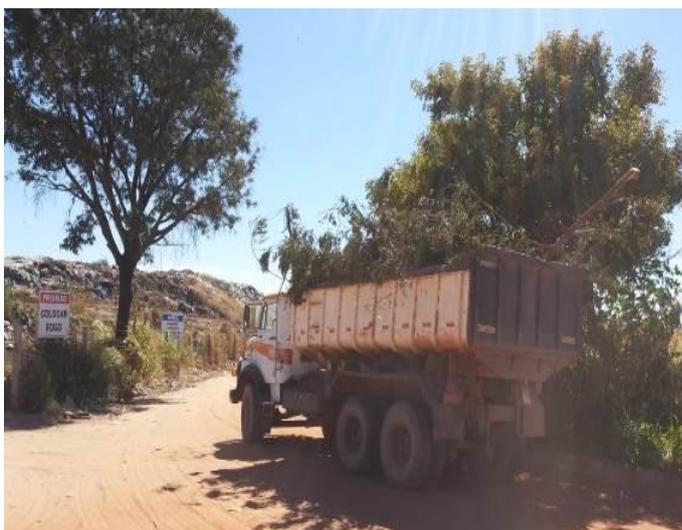
FOTO 4.16 - Chegada de resíduos de poda e corte de árvores ao lixão.

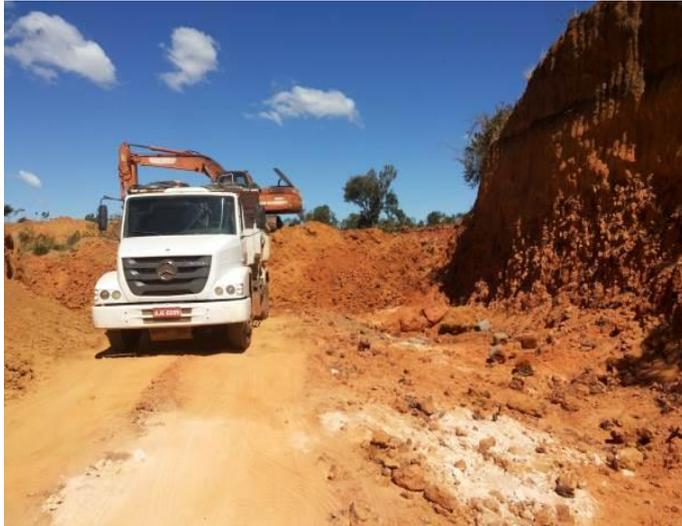
FOTO 4.20 - Jazida 02 de particular de material argiloso, situada a 44,0 km do local do futuro aterro sanitário. Esse material tem sido utilizado com frequência em obras de terraplenagem na região, devendo ser utilizado nas camadas de impermeabilização das células do futuro aterro sanitário, devido as suas características argilosas.

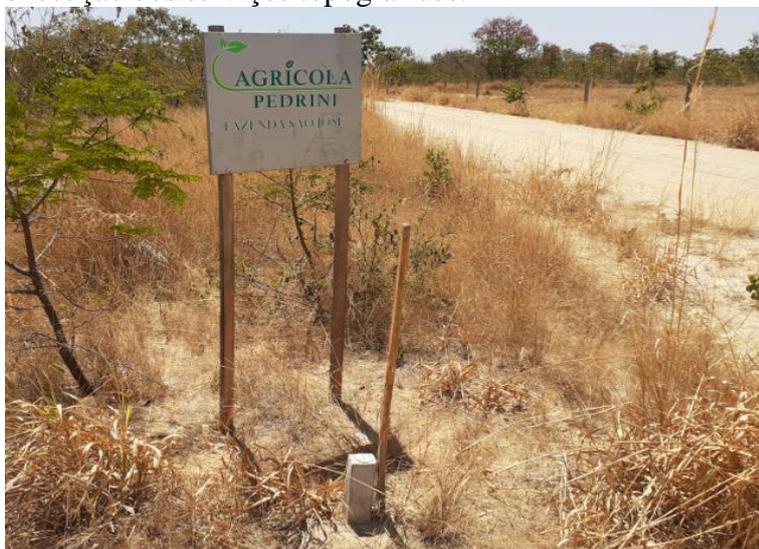
FOTO 5.1 - Delimitação da propriedade da gleba da Fazenda Bananal e a localização do marco topográfico.

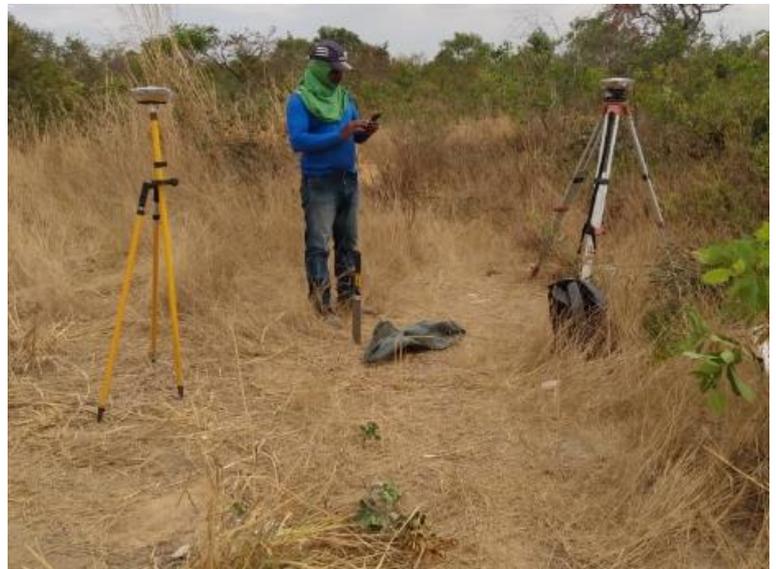
FOTO 5.2 - Detalhe do marco topográfico existente e cadastrado pela equipe da GEOTECHNIQUE.

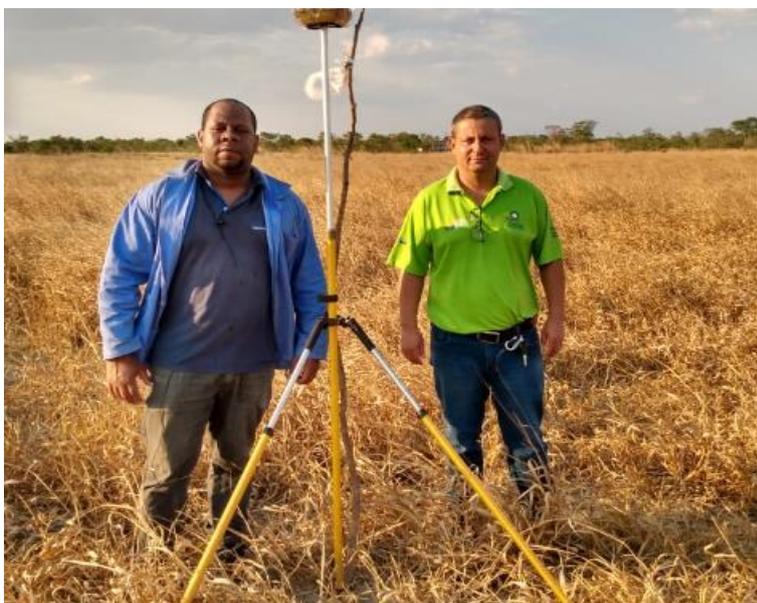
FOTO 5.3 - Execução do serviço topográfico pela equipe da GEOTECHNIQUE.

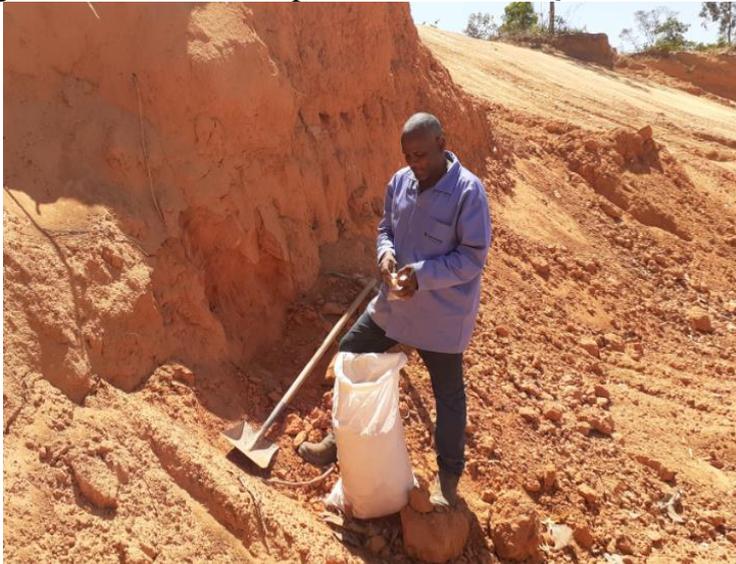
FOTO 5.5 - Coleta de solos argilosos na Jazida 01 da Prefeitura, indicada para impermeabilização das células.

No Des. 208.18-CON-PE-DE-GEO-001, 003 e 003 é mostrada a localização das amostras coletadas e das sondagens realizadas. As Fotos 5.5 a 5.12 a seguir ilustram a execução dos serviços geotécnicos realizados pela GEOTECHNIQUE.

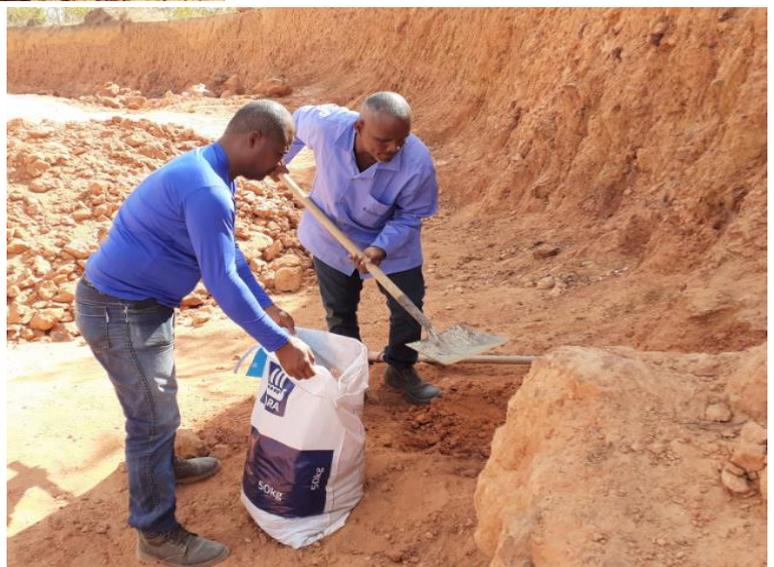
FOTO 5.6 - Coleta de amostras de solos argilosos na Jazida 02 de particular situada nas proximidades na BR-242 a 5,4 km do local do aterro.

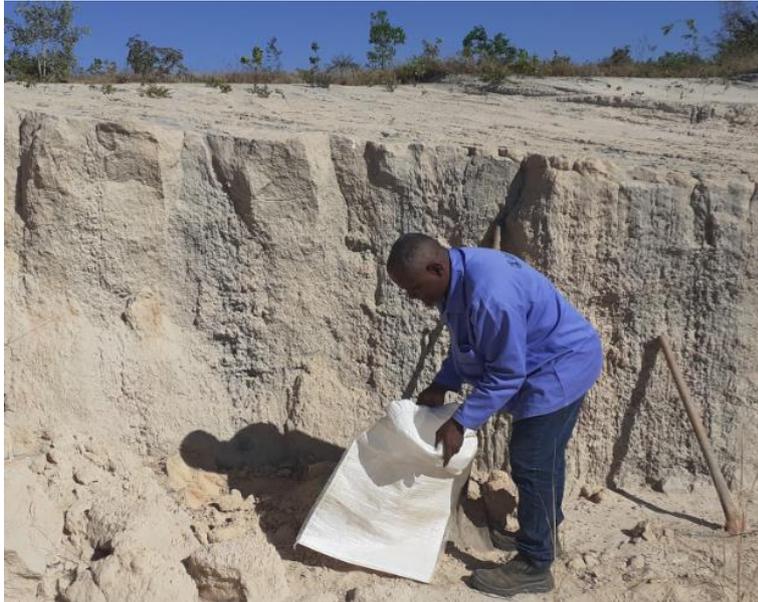
FOTO 5.7 - Coleta de amostras na Jazida 03 da empresa Agrifirma.

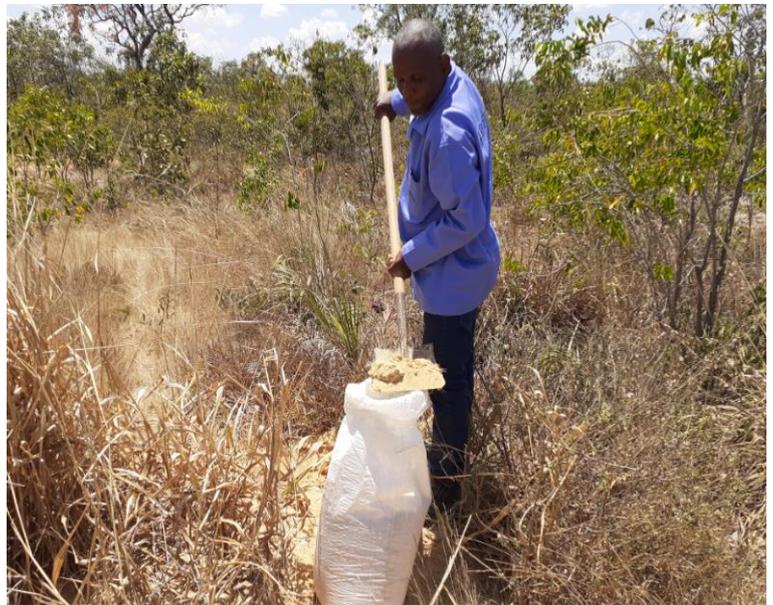
FOTO 5.8 - Coleta de amostras de solos na base de uma das células, na área prevista para implantação do aterro sanitário.

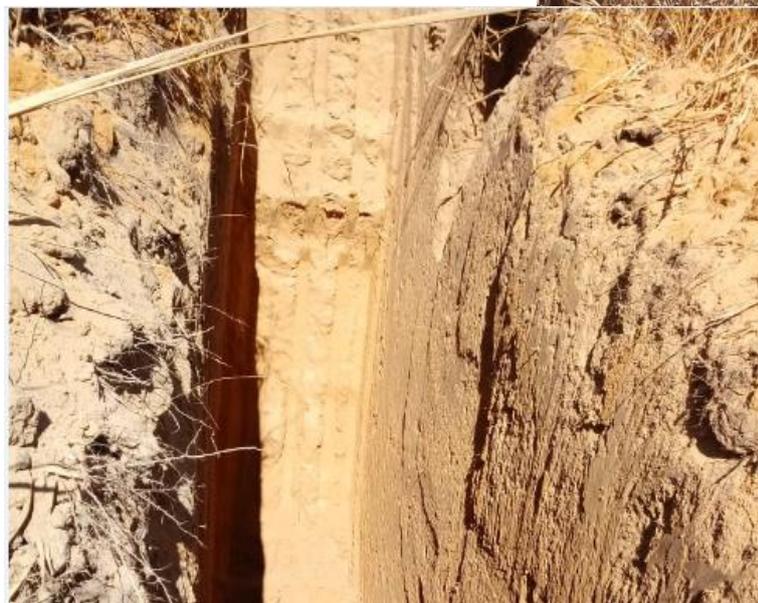
FOTO 5.9 - Poço de inspeção executado para verificação do perfil geológico e coleta de amostras na área do aterro, na base de uma das células.

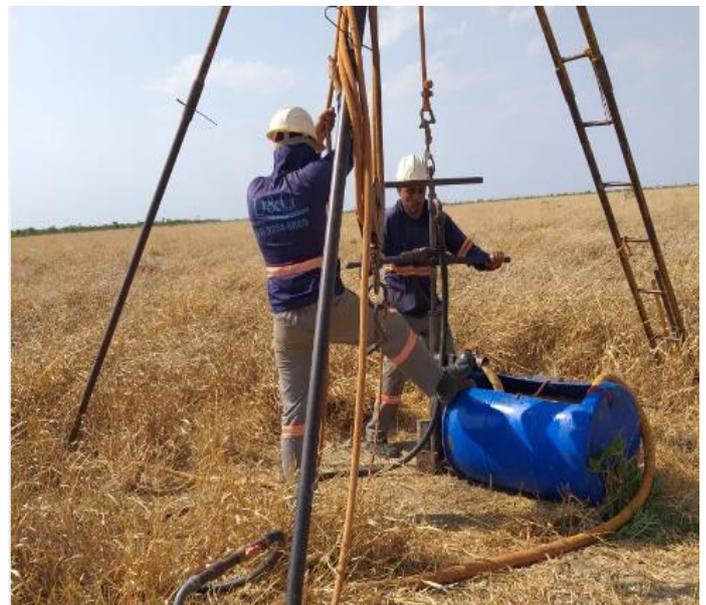
FOTO 5.10 - Ensaios *in situ* de infiltração de água na base de uma das células.

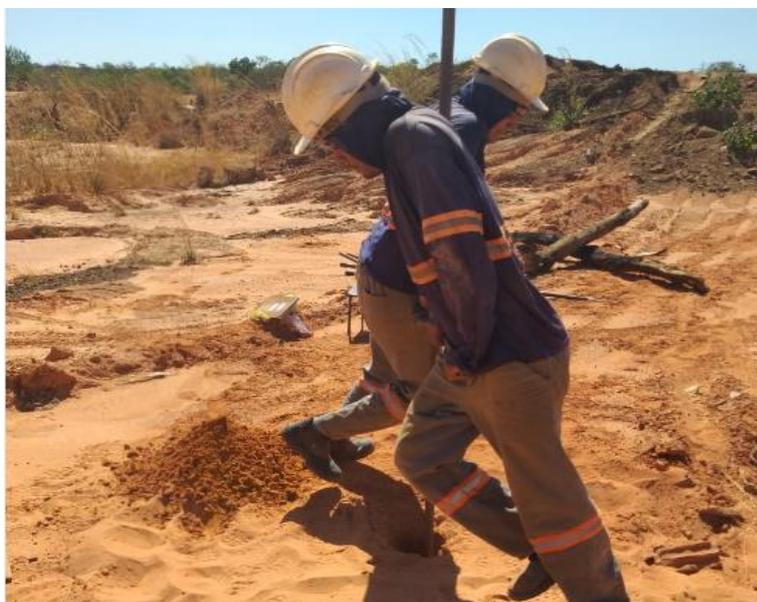
FOTO 5.11 - Sondagens a percussão nas bases das futuras células para disposição de resíduos.

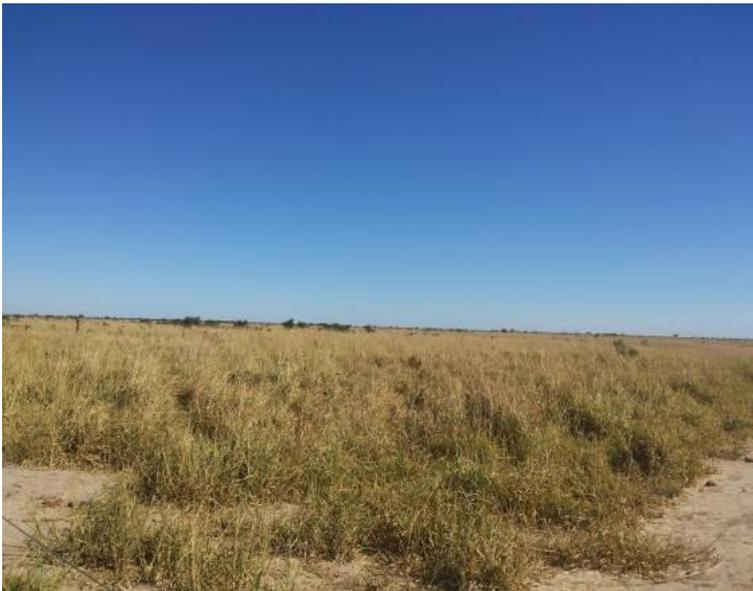
FIGURA 2 - ÁREA DO ATERRO REVESTIDO ATUALMENTE COM GRAMÍNEAS.

Parte desta área de cerrado vem sendo retirada com o incremento da agricultura no município. A área prevista para implantação do aterro sanitário conforme vistoria técnica, não apresenta qualquer resquício de vegetação nativa, sendo detectado apenas na área prevista para construção do acesso espécies vegetais típicas do cerrado ou em estado regenerativo. A Figura 2 a seguir, detalha a área selecionada para a implantação do aterro, atualmente com presença predominante de capim braquiária, voltadas para a pecuária extensiva e a Figura 3 mostra a área onde será implantado o novo acesso do aterro, parcialmente preservada, em estágio avançado de regeneração.

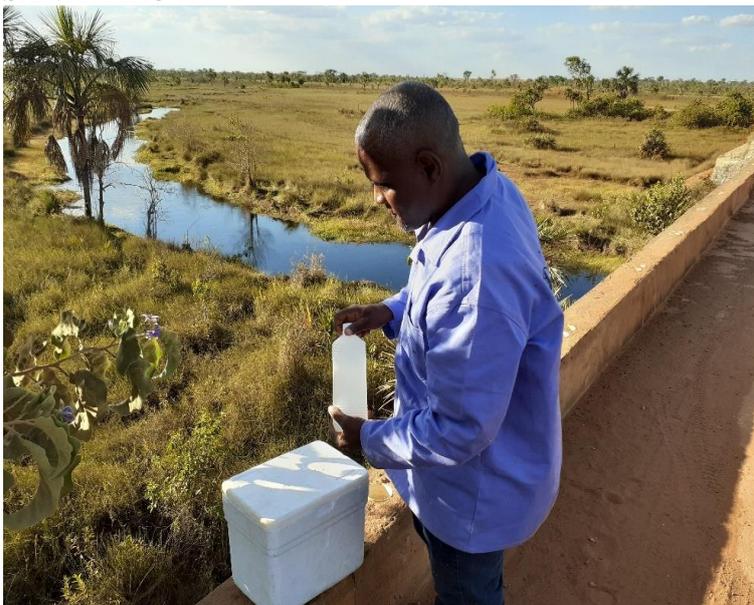
FIGURA 13 - AMOSTRAGEM DA ÁGUA SUPERFICIAL NO CURSO D'ÁGUA DO RIO DE JANEIRO, A JUSANTE DO LOCAL DESTINADO A IMPLANTAÇÃO DO ATERRO SANITÁRIO

Quanto a vazão na época da coleta do corpo hídrico não foi obtida, devido a inexistência no local de um fluviômetro. No entanto tal informação não se faz necessária já que o projeto do aterro sanitário a ser elaborado, não considera o lançamento em corpo hídrico de efluentes tratados. Estes deverão receber destinação específica, com o seu armazenamento e tratamento em locais de capacidade técnica comprovadas. A caracterização atual do corpo hídrico, servirá apenas como balizador para monitoramento da qualidade das águas futuras, após a implementação do Aterro Sanitário de Luís Eduardo Magalhães.

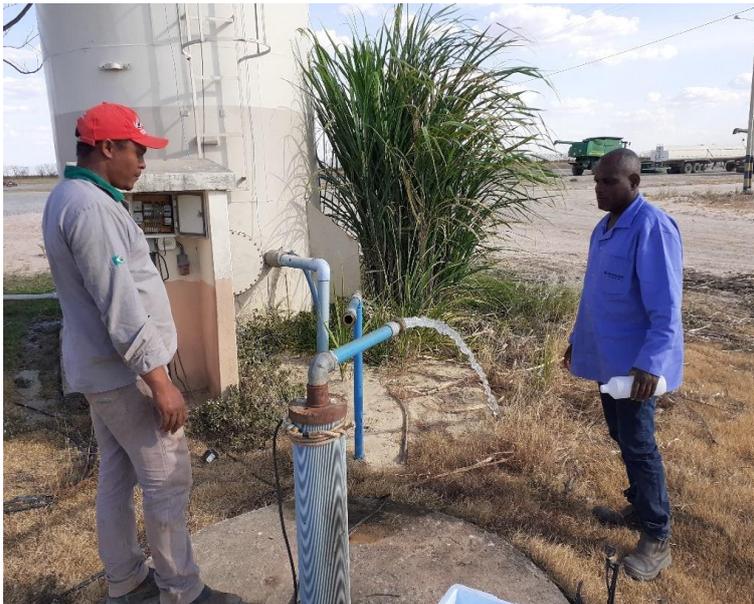
FIGURA 14 - AMOSTRAGEM DA ÁGUA EM UM POÇO NA SEDE DA FAZENDA AGRIFIRMA

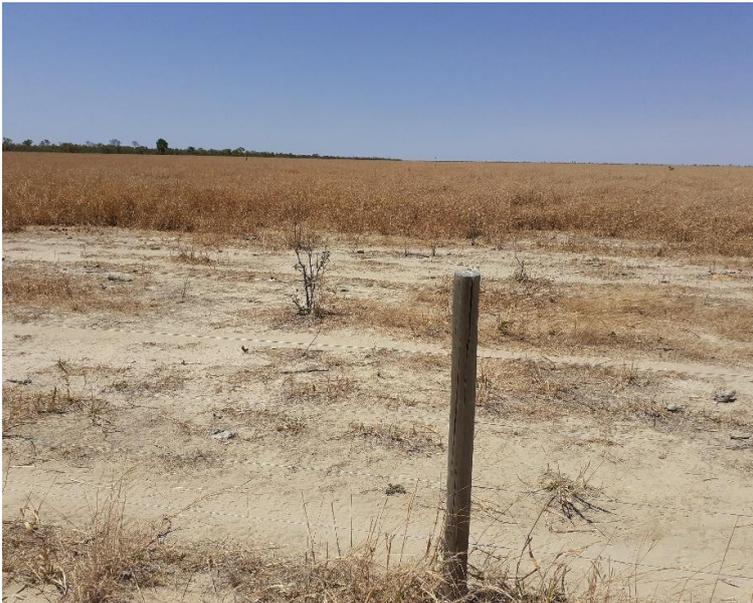
FIGURA 17 - VISTA DA ÁREA SELECIONADA PARA IMPLANTAÇÃO DO ATERRO SANITÁRIO COM TOPOGRAFIA SUAVE E COM VEGETAÇÃO DE PASTAGEM.

A área selecionada encontra-se em estágio avançado de antropização, possuindo como vegetação predominante espécies herbáceas, conhecidas na região como braquiária. Vale ressaltar que esta área não está inserida em faixa de APP, por não possuir as características mínimas definidas no art. 4º da Lei Nº 12.651/12 do Novo Código Florestal.
