Sistema Aquífero Urucuia: as características de ambiente de sedimentação, formado por depósitos continentais fluvio-eólicos de composição homogênea, associados ao relevo plano e à vegetação de cerrado reduzem a velocidade de escoamento superficial e elevam as taxas de infiltração. A grande importância dos arenitos da Formação Urucuia reside no seu potencial hidrogeológico, que, devido a sua permeabilidade, favorece o acúmulo de água, funcionando como retroalimentadores dos mananciais hídricos superficiais que nascem no município.

Figura 2: Levantamento planialtimétrico do aterro

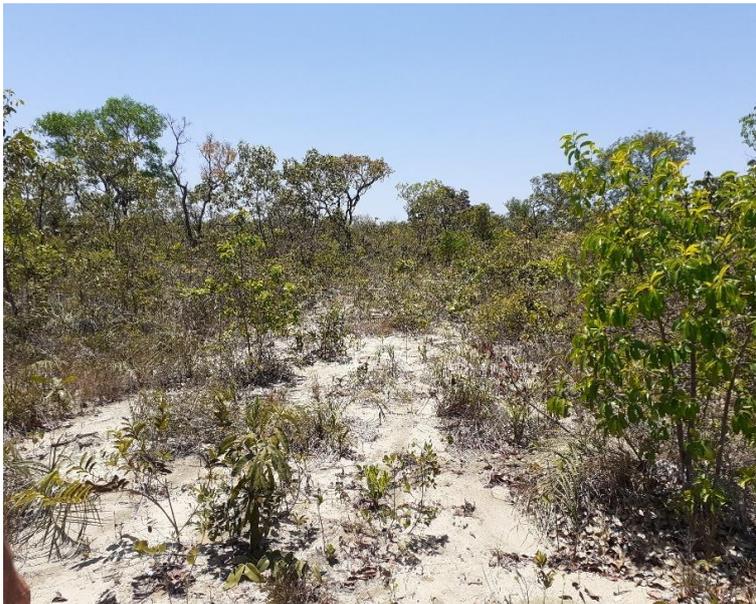
FIGURA 19 - VISTA GERAL DA ÁREA DO NOVO ACESSO PARA O ATERRO PROJETADO.

Na Figura 19 é mostrada a área selecionada para implantação do acesso ao aterro projetado, localizada dentro da poligonal já desapropriada pode ser caracterizada pela presença de um vegetação secundária em estágio regenerativo, com presença de espécies herbáceas arbustivas à arbóreas, oriundas do bioma cerrado. Caberá a Prefeitura realizar o inventário florestal, verificando o porte e quantitativo de material lenhoso das espécies a serem suprimidas. Este levantamento será encaminhado para a Autorização de Supressão da Vegetação (ASV) a ser emitida pela própria Prefeitura. Esta área não está inserida em faixa de APP, por não possuir as características mínimas definidas no art. 4º da Lei Nº 12.651/12 do Novo Código Florestal. Para implantação do novo acesso ao aterro está prevista supressão de vegetação dentro dos *off sets* da estrada, assim como obras de terraplenagem e drenagem.

A área prevista para implantação do novo acesso tem cerca de 3,0 ha, com 20,0 m de largura e 1.500,0 m de comprimento.

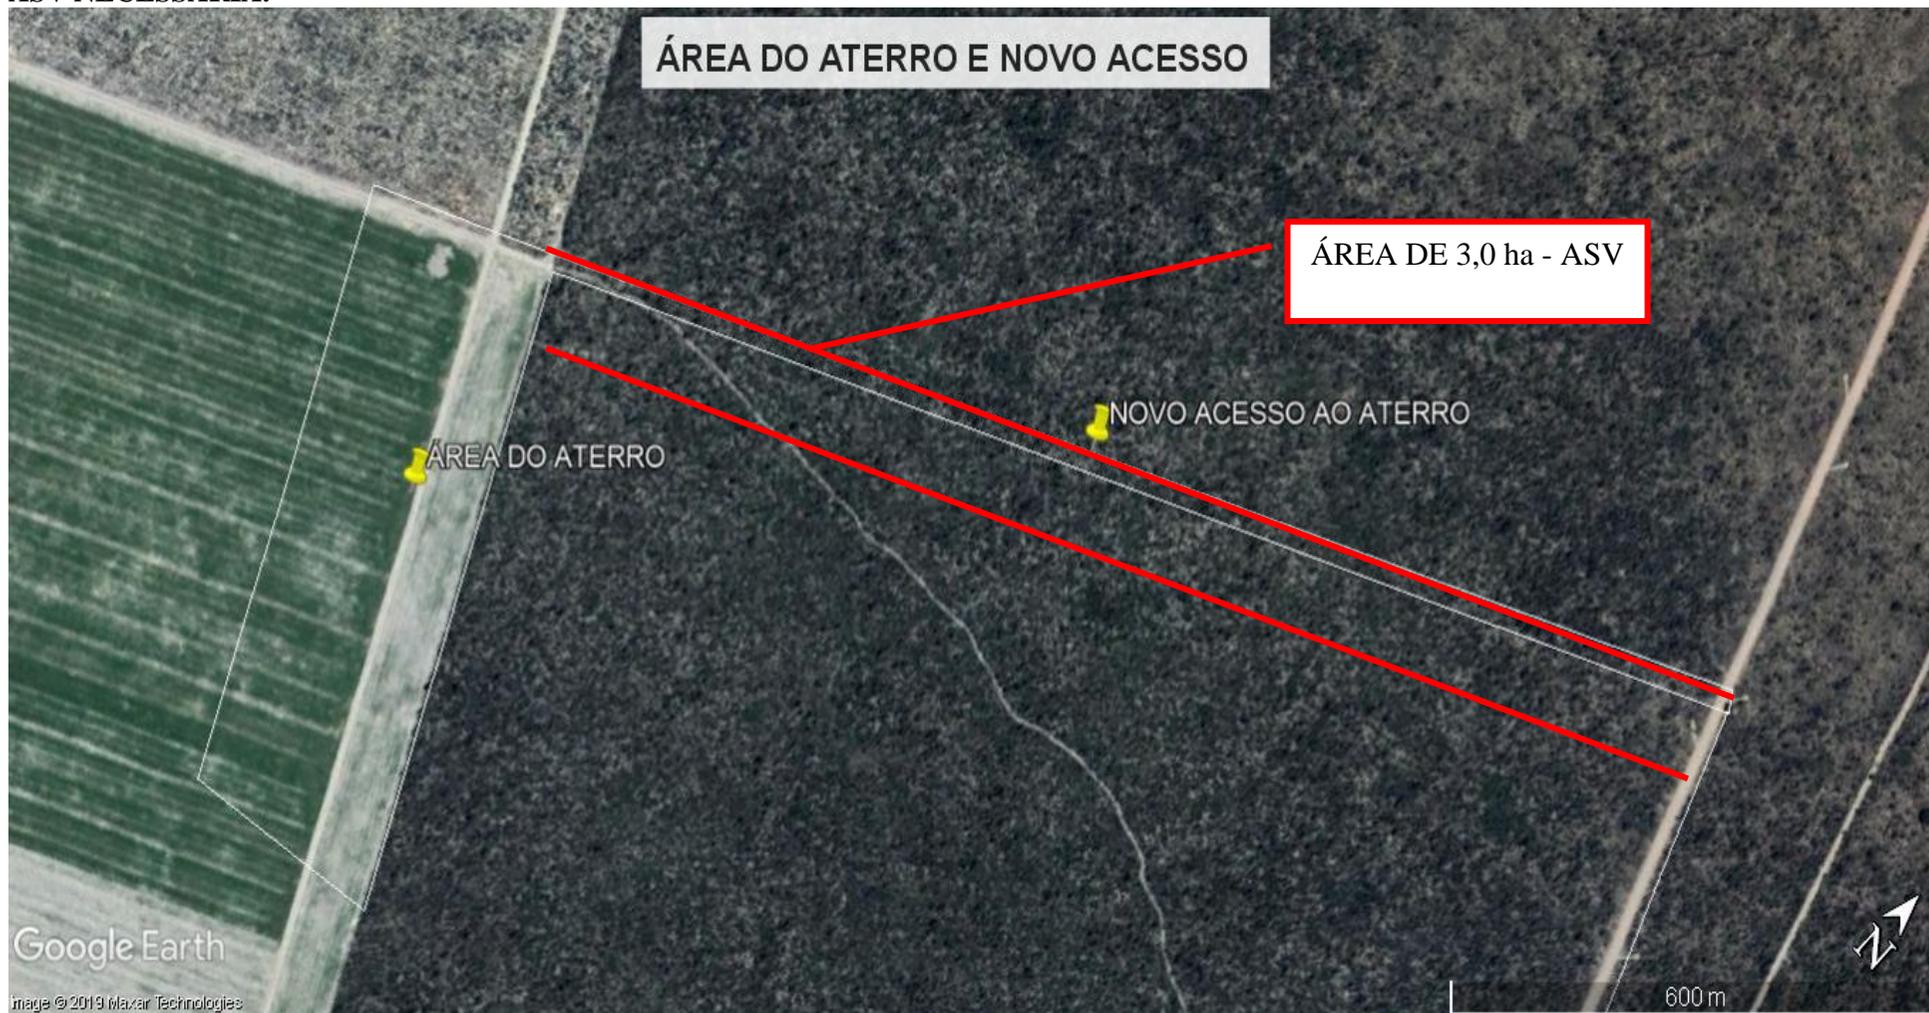
FIGURA 20 - POLIGONAL DESAPROPRIADA PARA IMPLANTAÇÃO DO ATERRO E DESTAQUE PARA ÁREA DE ACESSO COM ASV NECESSÁRIA.

Quanto aos aspectos ambientais, esta área deve ser objeto de inventário florestal para estimar o volume de material lenhoso existente especificamente na faixa de implantação do acesso para verificar a necessidade de solicitar ao órgão ambiental o dispositivo legal de Autorização para Supressão de Vegetação (ASV). A Figura 20 a seguir mostra a localização da área destinada ao aterro e a via de acesso.

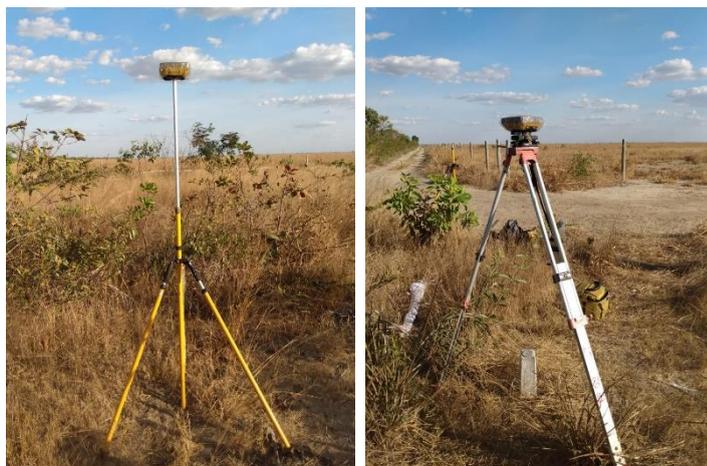
Figura 1: Recptor GNSS Topcon Hiper SR

Para a execução do levantamento planialtimétrico foi utilizado dois receptores geodésicos GNSS (base e rover) da fabricante TOPCON, modelo HIPER SR (figura 1) com 226 canais para rastreamento das constelações GPS e GLONASS nas portadoras L1/L2 e L2C, precisão horizontal de $3\text{mm} + 0.5 \text{ ppm}$ e vertical para levantamento estático e rápido estático. Também foram utilizados os seguintes equipamento topográficos:

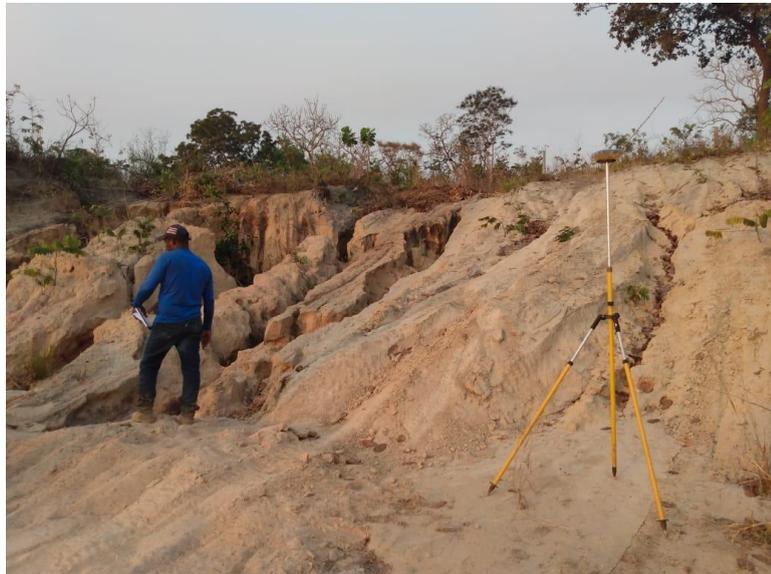
Figura 3: Levantamento planialtimétrico da jazida
